JC Termografía RD

Informe para :
Hotel Playa Laguna
Escondido Bay Carretera Cabarete - Sosua, Puerto Plata Republica
Dominicana
Tel : (001) 809 571 3375 956
Inspeccionado el : 11/06/2021

Informe de inspección eléctrica / de piscinas por infrarrojos

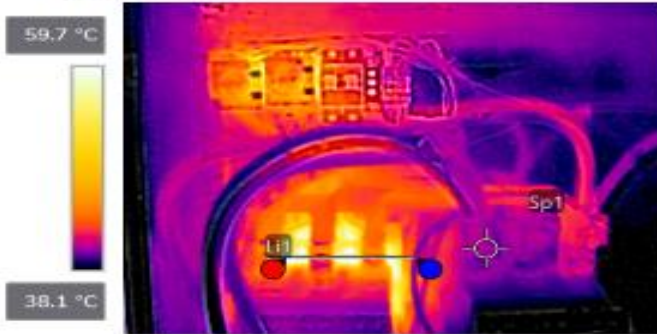
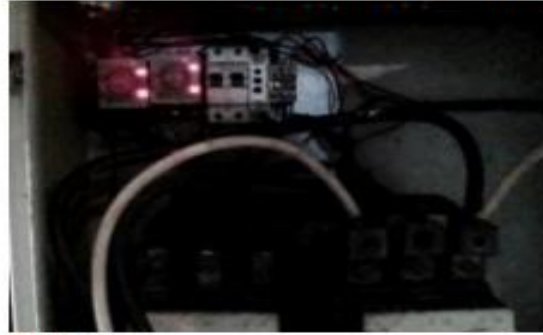
Conexiones principales del área entrante

| Temperatura objetivo | Temperatura de referencia | Diferencia de temperature | calificación de criticidad |
|---|---|---|---|
| 60.7° C | 30° C | 30.7° C | ** |

Observaciones: Las asas superiores están muy oxidadas, la temperatura máxima es de 60,7 grados centígrados en la asa central del contactor izquierdo entrante.

Recomendaciones: a corto plazo: apague la alimentación y retire los cables entrantes uno por uno, limpie el cobre en los cables, limpie las asas. Use una herramienta de bruñido (por ejemplo, <https://jonard.com/contact-burnishers-burnisher-files>) o papel de lija fino

Recomendaciones: a largo plazo – cambiar las asas entrantes.

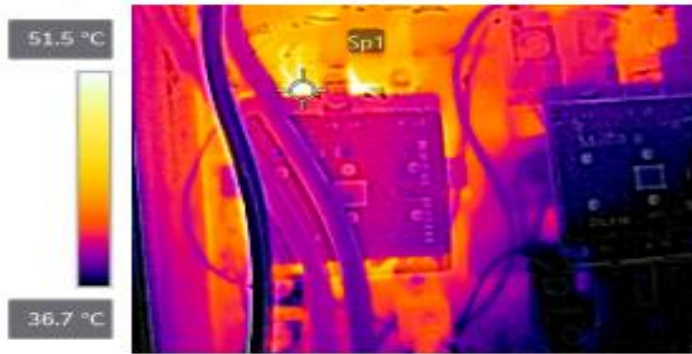
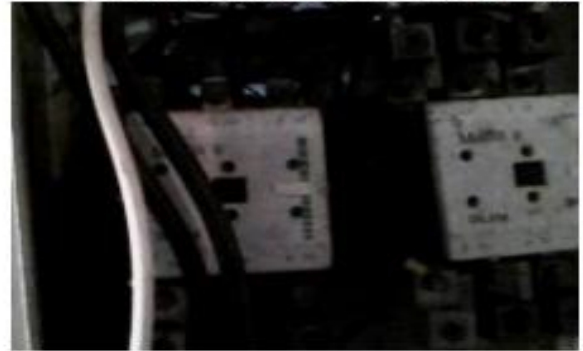
Conexiones principales del área entrante

| Temperatura objetivo | Temperatura de referencia | Diferencia de temperature | calificación de criticidad |
|---|---|---|---|
| 53.0° C | 30° C | 23.0° C | * |

Observaciones: Las asas del contactor están muy oxidadas, la temperatura máxima de 53,0 grados centígrados está en la asa izquierda del contactor izquierdo.

Recomendaciones: a corto plazo: apague la alimentación y retire los cables entrantes uno por uno, limpie el cobre en los cables, limpie las asas. Use una herramienta de bruñido como la anterior o papel de lija fino.

Recomendaciones: a largo plazo: debido a la antigüedad de los contactores y la disponibilidad de piezas, se recomienda el reemplazo en los próximos 5-10 años.

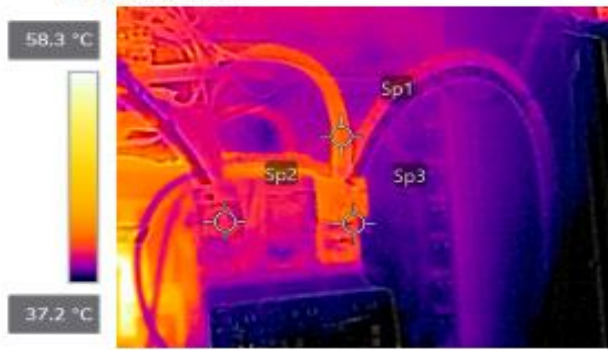
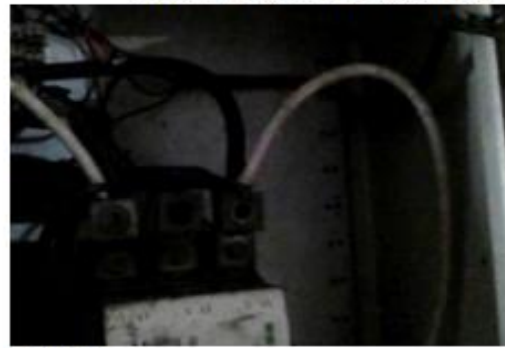
Contactor derecho del área entrante

| Temperatura objetivo | Temperatura de referencia | Diferencia de temperature | calificación de criticidad |
|---|---|---|---|
| 41.7° C | 30° C | 11.7° C | * |

Observaciones: Las asas del contactor están muy oxidadas, la temperatura máxima de 41,7 grados centígrados está en la asa derecha del contactor derecho. Tenga en cuenta que los cables también están calientes.

Recomendaciones: a corto plazo: apague la alimentación y retire los cables entrantes uno por uno, limpie el cobre en los cables, limpie las asas. Use una herramienta de bruñido como la anterior o papel de lija fino.

Recomendaciones: a largo plazo: debido a la antigüedad de los contactores y la disponibilidad de piezas, se recomienda el reemplazo en los próximos 5-10 años.

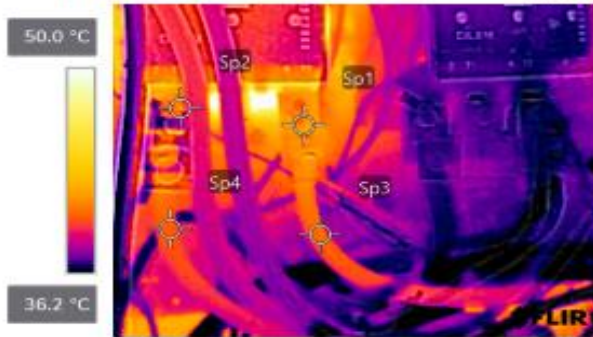
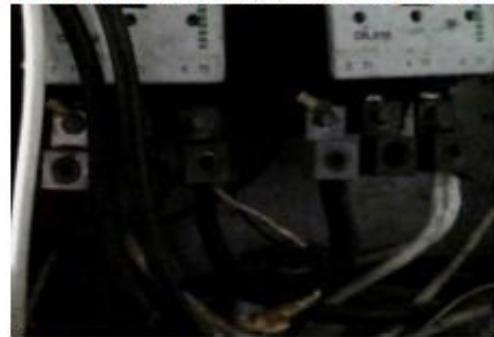
Área entrante izquierda de las asas inferiores del contactor

| Temperatura objetivo | Temperatura de referencia | Diferencia de temperature | calificación de criticidad |
|---|---|---|---|
| 41.7° C | 30° C | 11.7° C | * |

Observaciones: Las asas del contactor están muy oxidadas, la temperatura máxima de 41,7 grados centígrados está en la asa derecha del contactor izquierdo.

Recomendaciones: a corto plazo: apague la alimentación y retire los cables entrantes uno por uno, limpie el cobre en los cables, limpie las asas. Use una herramienta de bruñido como la anterior o papel de lija fino. También a tener en cuenta que los cables son cálidos.

Recomendaciones: a largo plazo: debido a la antigüedad de los contactores y la disponibilidad de piezas, se recomienda el reemplazo en los próximos 5-10 años.

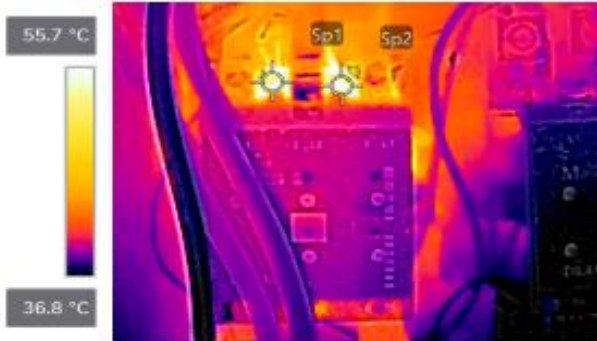
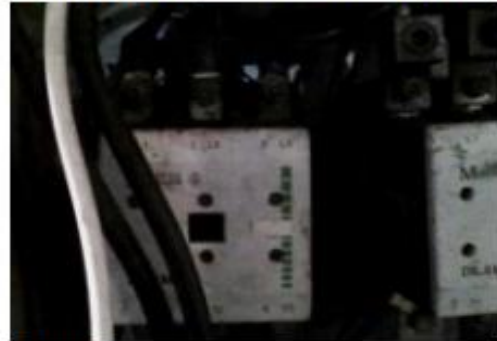
Área de entrada superior del contactor izquierdo

| Temperatura objetivo | Temperatura de referencia | Diferencia de temperature | calificación de criticidad |
|---|---|---|---|
| 60.5° C | 30° C | 30.5° C | ** |

Observaciones: Las asas del contactor están muy oxidadas, la temperatura máxima de 60.5 grados Celsius está en la asa central del contactor izquierdo.

Recomendaciones: a corto plazo: apague la alimentación y retire los cables entrantes uno por uno, limpie el cobre en los cables, limpie las asas. Use una herramienta de bruñido como la anterior o papel de lija fino. También a tener en cuenta que los cables son cálidos.

Recomendaciones: a largo plazo: debido a la antigüedad de los contactores y la disponibilidad de piezas, se recomienda el reemplazo en los próximos 5-10 años.

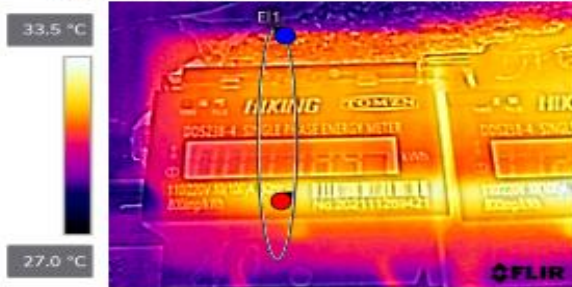
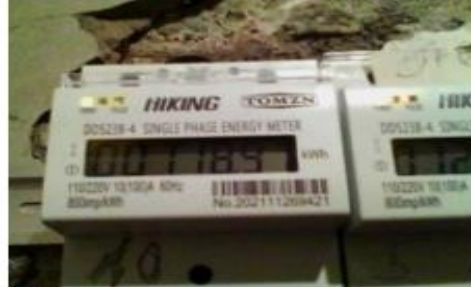
Panel # 1 sección de medición monofásica lado izquierdo

Observaciones: No se han detectado problemas, temperatura normal

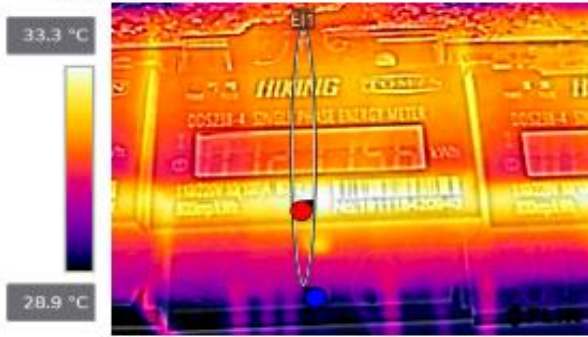
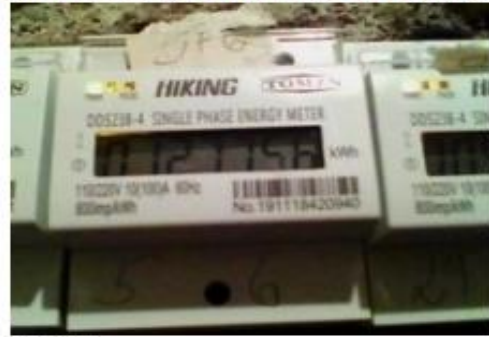
Panel #1 sección de medición monofásica en el centro

Observaciones: No se han detectado problemas, temperatura normal

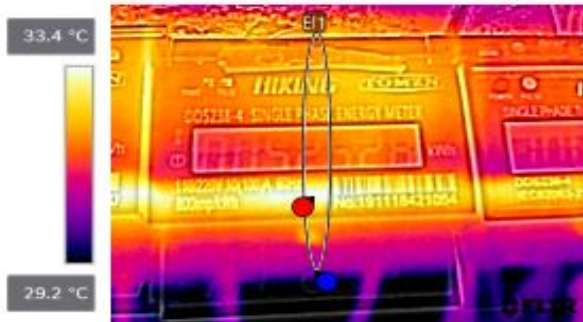
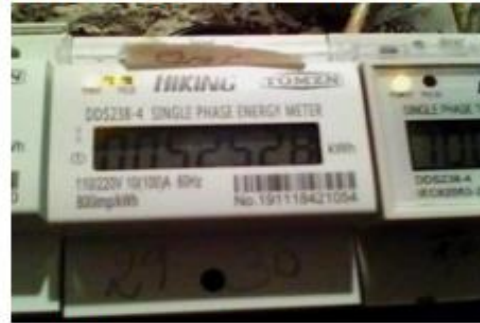
Panel # 1 sección de medición monofásica del lado medio derecho

Observaciones: No se han detectado problemas, temperatura normal

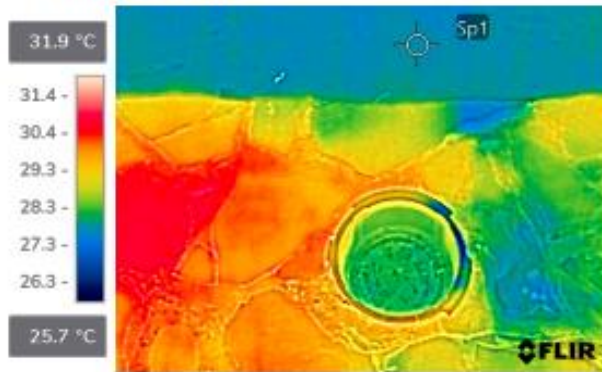
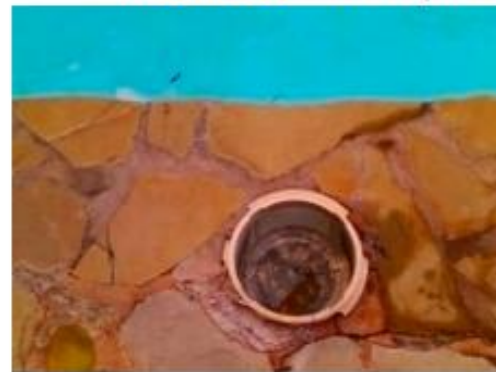
Área de colador de entrada de piscina

Comentario: La temperatura de la piscina es de 27,7 grados centígrados, la temperatura de la cubierta es de 30,7 grados centígrados. No se detectó ninguna fuga.

Recomendaciones: Ninguna, el escaneo se realizó solo con información, las fugas típicas son alrededor de los coladores y las tuberías de salida.

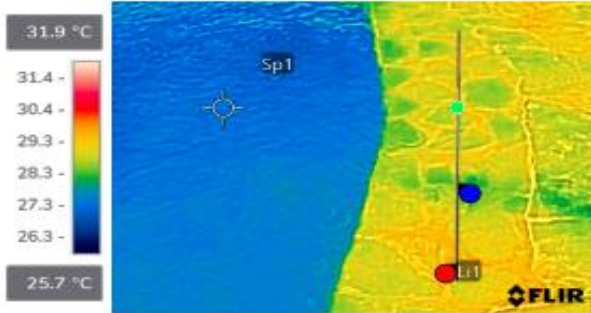
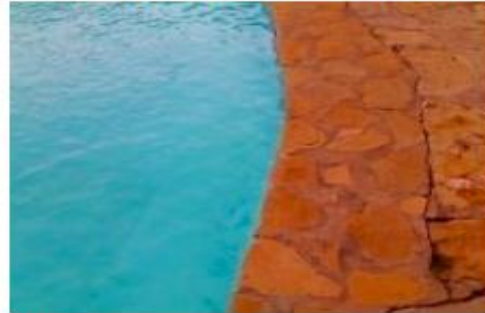
Sección central del borde izquierdo del grupo

Observaciones: La temperatura de la piscina es de 27,7 grados centígrados, la temperatura media de la cubierta es de 29,0 grados centígrados según lo detectado por la línea. No se detectó ninguna fuga.

Recomendaciones: Ninguna, el escaneo se realizó solo con información, las fugas típicas son alrededor de los coladores y las tuberías de salida.

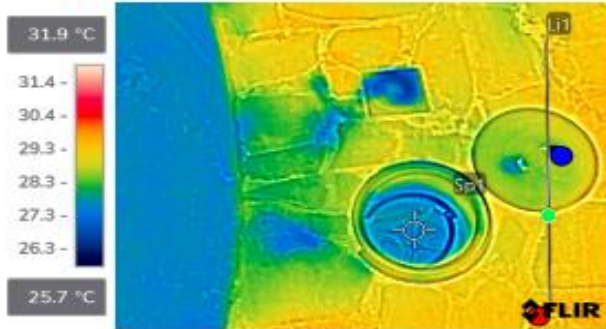
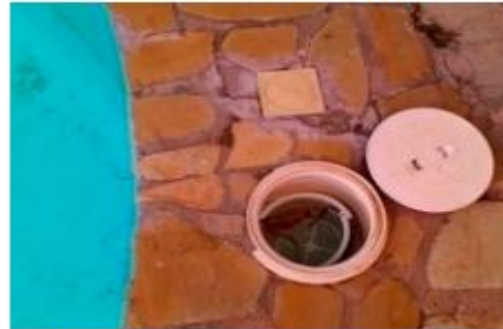
Piscina 2ª colador de entrada

Observaciones: La temperatura de la piscina medida en colador es de 27.5 grados Centígrados, la temperatura de la cubierta es promedio de 29.0 grados Centígrados según lo detectado por la línea. No se detectó ninguna fuga.

Recomendaciones: Ninguna, el escaneo se realizó solo con información, las fugas típicas son alrededor de los coladores y las tuberías de salida.
