**Berichten Sie für:**  
**Mikes Gebirgssaal**  
**Gebirgsspitze nahe Moca**  
**Telefon: (+49) 173 537 6669**  
An kontrolliert: 11/27/2021

## Elektrisches InfrarotAbnahmeprüfprotokoll

**Standort/Name: Mikes Gebirgssaal, Hauptgebäudeocation**

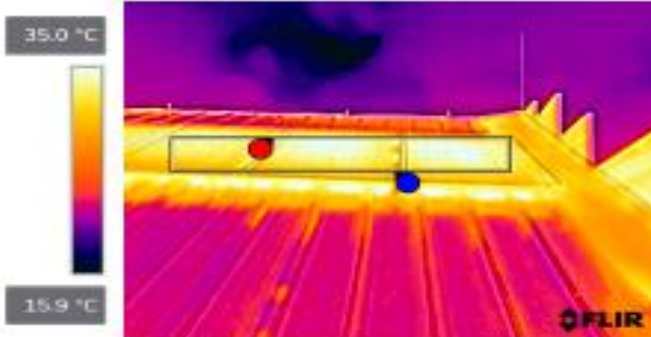
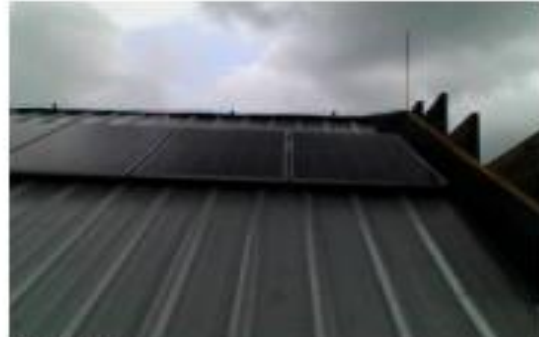
Dachsonnenkollektoren 3 Abschnitte auf dem Rechl.

Ziel-Temperatur	Bezugstemperatur	Temperaturdifferenz	Kritikalitäts-Bewertung
35.3° C	29° C	6.3° C	N/A
Stromstärke	Spannung	Offensichtliches macht- VA	
2.2A während der Gebühr	250V	550VA

Kommentare: Unterschied 7,6° C liegt an der Platzierung der Sonne, keiner brenzligen Stellen oder anderer Abweichungen, die ermittelt werden.

Empfehlungen: kurzfristig – kein

Empfehlungen: langfristig – addieren Sie mehr Sonnenkollektoren, wie Anlage wächst und erfordert.

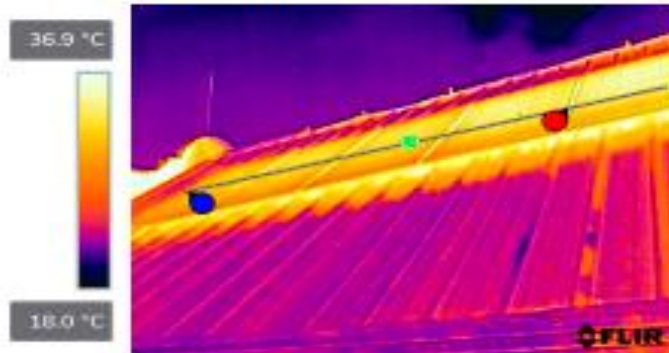
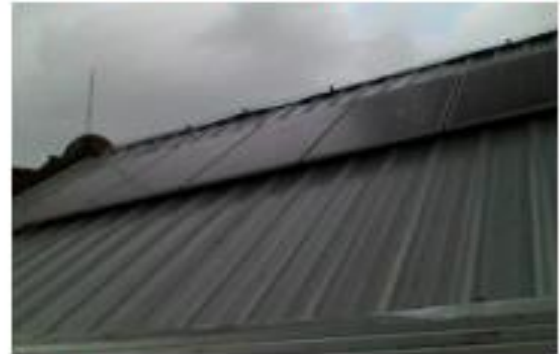
Dachsonnenkollektoren 4 Abschnitte auf dem links

Ziel-Temperatur	Bezugstemperatur	Temperaturdifferenz	Kritikalitäts-Bewertung
34.0° C	29° C	5.0° C	N/A
Stromstärke	Spannung	Offensichtliches macht- VA	
2.2A während der Gebühr	250V	550VA	
Kommentare: Unterschied 5,0° C liegt an der Platzierung der Sonne, keiner brenzlichen Stellen oder anderer Abweichungen, die ermittelt werden.			
Empfehlungen: kurzfristig – kein			
Empfehlungen: langfristig – addieren Sie mehr Sonnenkollektoren, wie Anlage wächst und erfordert.

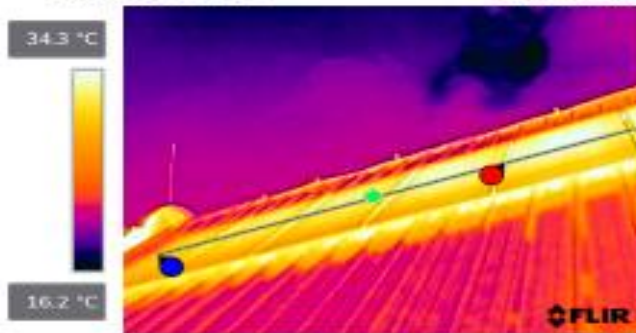
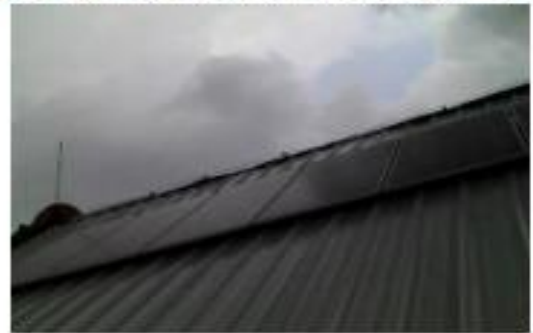
Dachsonnenkollektoren 4 Abschnitte auf dem 2. Schuss des links

Ziel-Temperatur	Bezugstemperatur	Temperaturdifferenz	Kritikalitäts-Bewertung
34.3° C	29° C	5.3° C	N/A
Stromstärke	Spannung	Offensichtliches macht- VA	
2.2A während der Gebühr	250V	550VA

Kommentare: Unterschied 5,3° C liegt an der Platzierung der Sonne, keiner brenzlichen Stellen oder anderer Abweichungen, die ermittelt werden.

Empfehlungen: kurzfristig – kein

Empfehlungen: langfristig – addieren Sie mehr Sonnenkollektoren, wie Anlage wächst und erfordert.

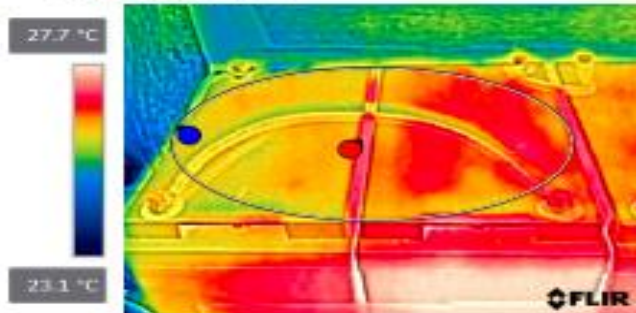
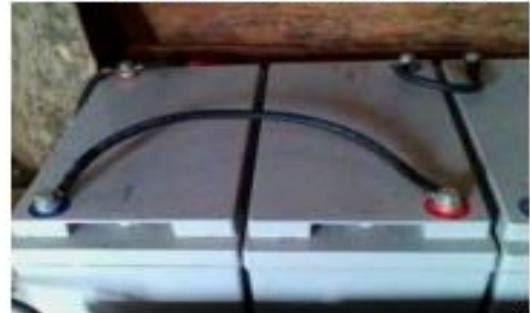
1. Reihe #1 u. #2 der Solarakkumulatoren

Ziel-Temperatur	Bezugstemperatur	Temperaturdifferenz	Kritikalitäts-Bewertung
27.2° C	29° C	-1.8° C	N/A
Stromstärke	Spannung	Offensichtliches macht- VA	
2.2A during charge	12V - 12.8V		
Kommentare: Unterschied -1,8° C liegt an der Platzierung des elektrischen/Pumpenraums unter dem Saal, keinen brenzligen Stellen oder anderen Abweichungen, die ermittelt werden. Alle Verbindungen fest, Kabel keine Zeichen der Hitze. Schnur V – 48V – 51.8V			
Empfehlungen: kurzfristig – kein			
Empfehlungen: langfristig – addieren Sie mehr Batterien, wie Anlage wächst und erfordert.

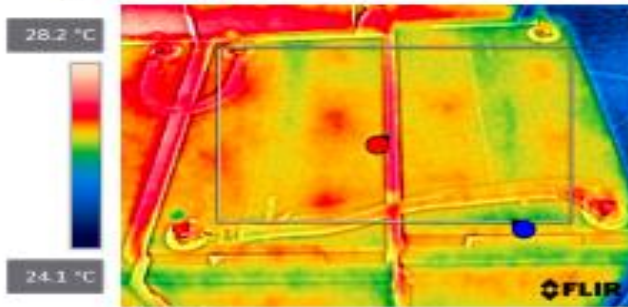
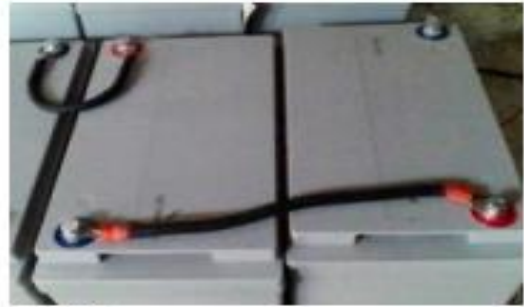
2. Reihenbatterien #3 und #4 der Solarakkumulatoren

Ziel-Temperatur	Bezugstemperatur	Temperaturdifferenz	Kritikalitäts-Bewertung
27.2° C	29° C	-1.8° C	N/A
Stromstärke	Spannung	Offensichtliches macht- VA	
2.2A during charge	12V - 12.8V		
Kommentare: Unterschied -1,8° C liegt an der Platzierung des elektrischen/Pumpenraums unter dem Saal, keinen brenzligen Stellen oder anderen Abweichungen, die ermittelt werden. Alle Verbindungen fest, Kabel keine Zeichen der Hitze. Schnur V – 48V – 51.8V			
Empfehlungen: kurzfristig – kein			
Empfehlungen: langfristig – addieren Sie mehr Batterien, wie Anlage wächst und erfordert.

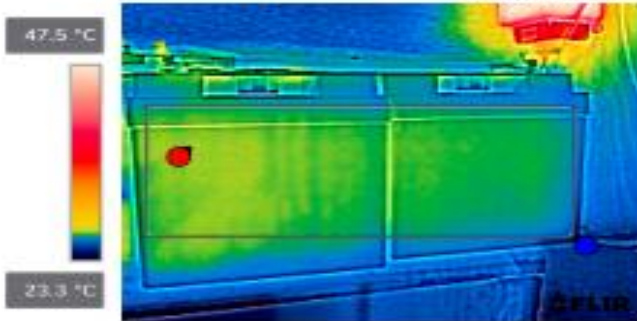
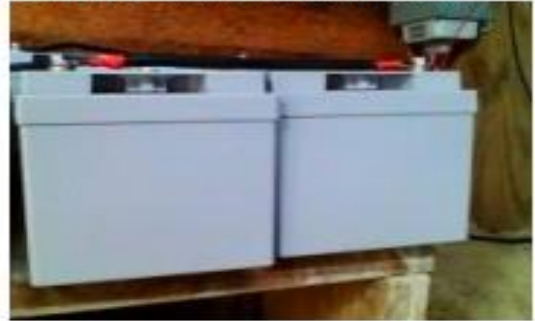
Reihenbatteriefront #3 und #4 der Solarakkumulatoren Gesicht der 2.

Ziel-Temperatur	Bezugstemperatur	Temperaturdifferenz	Kritikalitäts-Bewertung
27.1 C	29° C	-1.9° C	N/A
Stromstärke	Spannung	Offensichtliches macht- VA	
2.2A during charge	12V - 12.8V

Kommentare: Unterschied -1,9° C liegt an der Platzierung des elektrischen/Pumpenraums unter dem Saal, keinen brenzligen Stellen oder anderen Abweichungen, die ermittelt werden. Alle Verbindungen fest, Kabel keine Zeichen der Hitze. Schnur V – 48V – 51.8V

Empfehlungen: kurzfristig – kein

Empfehlungen: langfristig – addieren Sie mehr Batterien, wie Anlage wächst und erfordert.

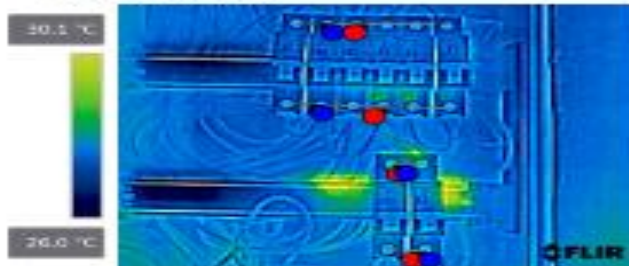
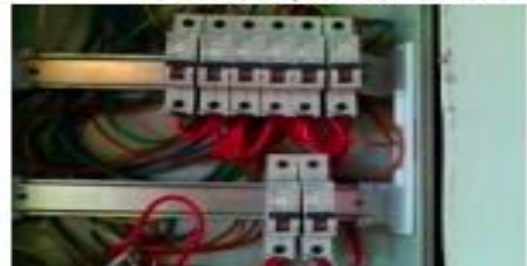
Unterbrecherplatte im Saalbereich

Ziel-Temperatur	Bezugstemperatur	Temperaturdifferenz	Kritikalitäts-Bewertung
28.0° C	29° C	-1.0° C	N/A
Stromstärke	Spannung	Offensichtliches macht- VA	
Sehen Sie folgende Tabelle	114	Sehen Sie folgende Tabelle	
Kommentare: Unterschied -1,0° C soll an der elektrischen Platte sausen. Keine brenzligen Stellen oder andere Abweichungen ermittelt. Alle Verbindungen fest, Kabel keine Zeichen der Hitze. Alle Spannungen balancierten 114V			
Empfehlungen: kurzfristig – kein			
Empfehlungen: Zeitdauer – kein Platte fast an der Kapazität.

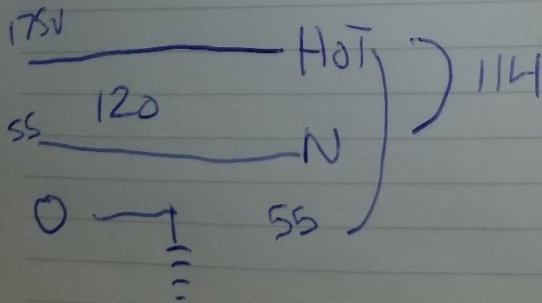
## X IN DISTRIBUTION PANEL

Wir entdeckten 27 - Unterschied 55V zwischen dem Grundgericht und dem neutralen Gericht in der UnterbrecherVerteilerplatte hinter dem Tresen des Saals. Wir verbrachten auch ein paar Stunden die Verteilung vom Unterbrechergremium verfolgend und merkend, welche Unterbrechermacht die Lichter und Stecker. In unserer Untersuchung wurde es, dass es 2 Ertrag vom Inverter 6000W gibt, 1 gemerkt - Ertrag 3000w geht zum Gremium hinter dem Tresen, das zweite geht direkt zur Wasserpumpe. Der Grund, den dieser wichtig zu wissen ist, ist das Unterbrechergremium am Gericht scheint ziemlich voll, während das 2. Bein an der Wasserpumpe viel der Kapazität hat. Sowie die Ausführung eines vollen thermischen Scans, wurden Spannungen und Strom gemessen und werden nachstehend in einer Tabelle als Ihrer Referenz aufgeführt. Eine Reihe handgeschriebene Anmerkungen sind an der Unterseite auch als Referenz eingeschlossen.

23V From BLUE Neutral

↓ To GND

55V

Anlagenempfehlung: Haben Sie ursprünglichen Elektriker, der alle Arbeit bis jetzt abgeschlossen, hat die Erdung und die Verpfändung des Inverters und aller Elektrogeräte zu überprüfen. Dieses sollte die 27 lösen - Differenzial 55VAC zwischen neutraler Person und Boden. Anmerkung in einem richtig geerdeten System die neutrale Person sollte dem Boden entsprechen und von heißem gemessen – neutral = 120V und heißes, um 120V und neutralen Boden 0V zu reiben. innerhalb 5%
