Berichten Sie für:
Mikes Gebirgssaal
Gebirgsspitze nahe Moca
Telefon: (+49) 173 537 6669
An kontrolliert: 11/27/2021

Elektrisches InfrarotAbnahmeprüfprotokoll

Standort/Name: Mikes Gebirgssaal, Hauptgebäudeocation

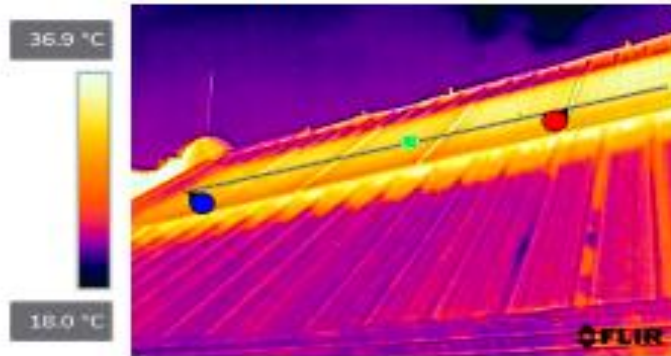
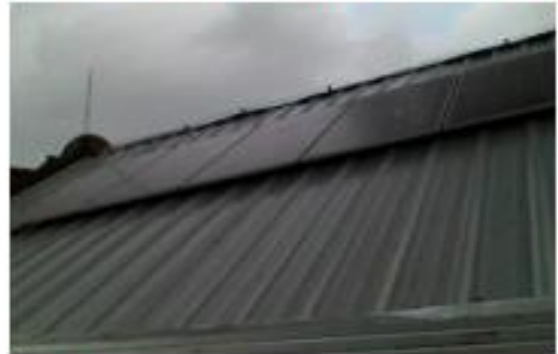
Dachsonnenkollektoren 4 Abschnitte auf dem links

Ziel-Temperatur	Bezugstemperatur	Temperaturdifferenz	Kritikalitäts-Bewertung
34.0° C	29° C	5.0° C	N/A
Stromstärke	Spannung	Offensichtliches macht- VA	
2.2A während der Gebühr	250V	550VA	
Kommentare: Unterschied 5,0° C liegt an der Platzierung der Sonne, keiner brenzligen Stellen oder anderer Abweichungen, die ermittelt werden.			
Empfehlungen: kurzfristig – kein			
Empfehlungen: langfristig – addieren Sie mehr Sonnenkollektoren, wie Anlage wächst und erfordert.

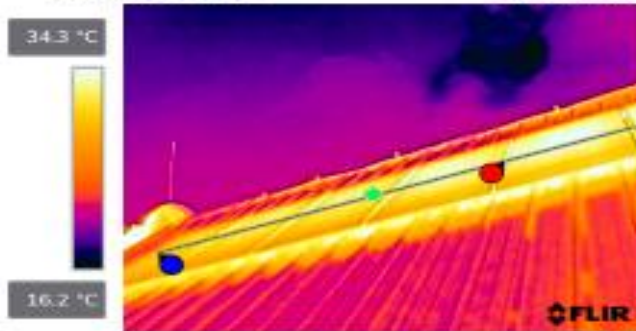
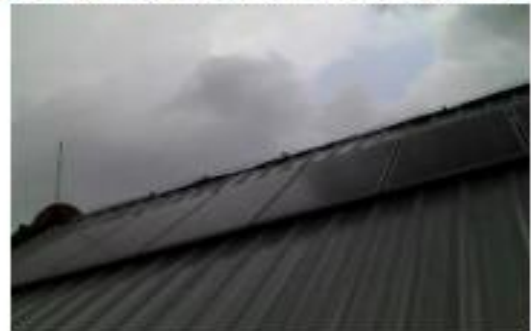
Dachsonnenkollektoren 4 Abschnitte auf dem 2. Schuss des links

Kommentare: Unterschied 5,3° C liegt an der Platzierung der Sonne, keiner brenzligen Stellen oder anderer Abweichungen, die ermittelt werden.

Empfehlungen: kurzfristig – kein

Empfehlungen: langfristig – addieren Sie mehr Sonnenkollektoren, wie Anlage wächst und erfordert.

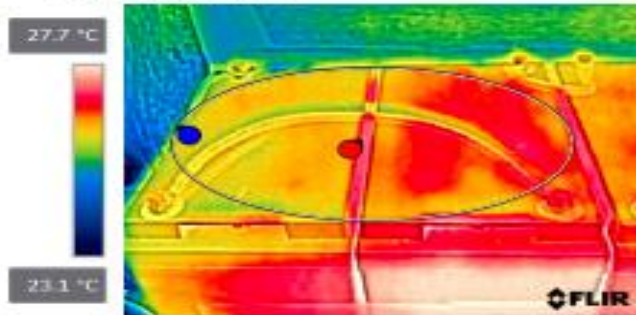
1. Reihe #1 u. #2 der Solarakkumulatoren

Ziel-Temperatur	Bezugstemperatur	Temperaturdifferenz	Kritikalitäts-Bewertung
27.2° C	29° C	-1.8° C	N/A
Stromstärke	Spannung	Offensichtliches macht- VA	
2.2A during charge	12V - 12.8V		
Kommentare: Unterschied -1,8° C liegt an der Platzierung des elektrischen/Pumpenraums unter dem Saal, keinen brenzligen Stellen oder anderen Abweichungen, die ermittelt werden. Alle Verbindungen fest, Kabel keine Zeichen der Hitze. Schnur V – 48V – 51.8V			
Empfehlungen: kurzfristig – kein			
Empfehlungen: langfristig – addieren Sie mehr Batterien, wie Anlage wächst und erfordert.

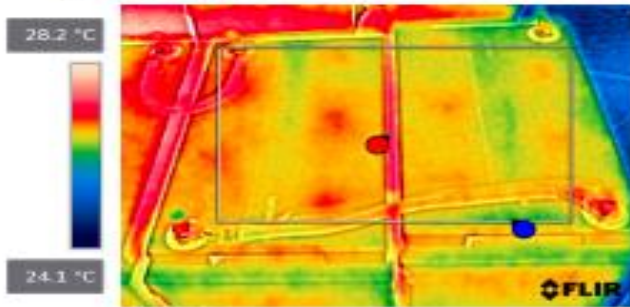
2. Reihenbatterien #3 und #4 der Solarakkumulatoren

Ziel-Temperatur	Bezugstemperatur	Temperaturdifferenz	Kritikalitäts-Bewertung
27.2° C	29° C	-1.8° C	N/A
Stromstärke	Spannung	Offensichtliches macht- VA	
2.2A during charge	12V - 12.8V		
Kommentare: Unterschied -1,8° C liegt an der Platzierung des elektrischen/Pumpenraums unter dem Saal, keinen brenzligen Stellen oder anderen Abweichungen, die ermittelt werden. Alle Verbindungen fest, Kabel keine Zeichen der Hitze. Schnur V – 48V – 51.8V			
Empfehlungen: kurzfristig – kein			
Empfehlungen: langfristig – addieren Sie mehr Batterien, wie Anlage wächst und erfordert.

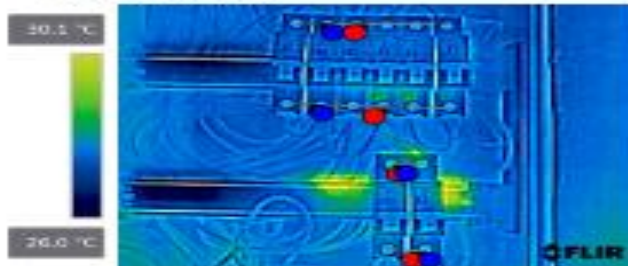
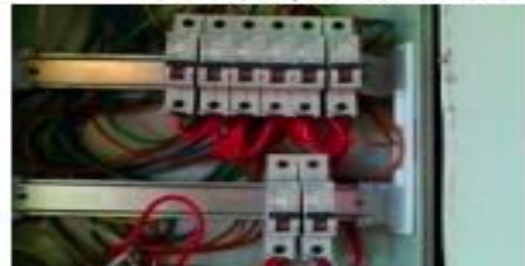
Unterbrecherplatte im Saalbereich

Ziel-Temperatur	Bezugstemperatur	Temperaturdifferenz	Kritikalitäts-Bewertung
28.0° C	29° C	-1.0° C	N/A
Stromstärke	Spannung	Offensichtliches macht- VA	
Sehen Sie folgende Tabelle	114	Sehen Sie folgende Tabelle	
Kommentare: Unterschied -1,0° C soll an der elektrischen Platte sausen. Keine brenzligen Stellen oder andere Abweichungen ermittelt. Alle Verbindungen fest, Kabel keine Zeichen der Hitze. Alle Spannungen balancierten 114V			
Empfehlungen: kurzfristig – kein			
Empfehlungen: Zeitdauer – kein Platte fast an der Kapazität.
