Super 8 Motel 1956 Regent St, Sudbury ON P3E 3Z9

Inspeccionado el: 11/06/2021

Informe eléctrico infrarrojo

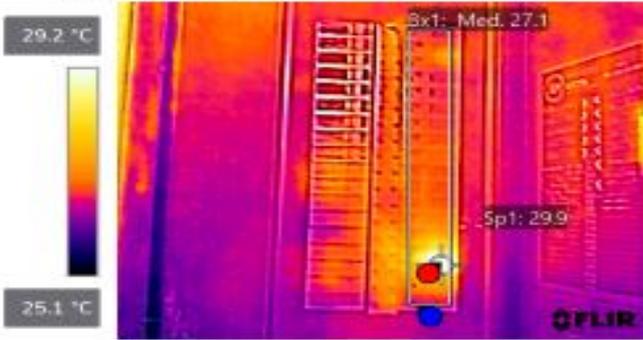
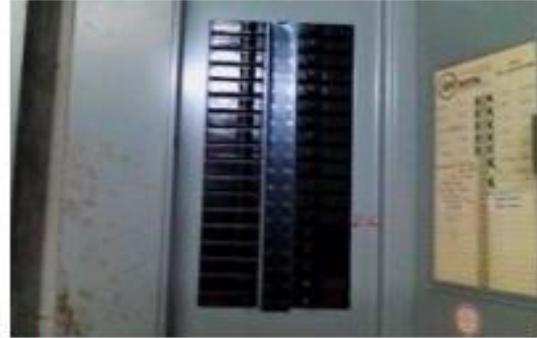
Grupo G-1

Temperatura objetivo	Temperatura de referencia	Diferencia de temperature	calificación de criticidad
29.9° C	20° C	9.9° C	
Amperaje A	Amperaje B	Amperaje A	Amperios/Voltios nominales
N/A	N/A	N/A	N/A / N/A

Comentarios: 2 rompedores parecen más calientes que otros.

Recomendaciones: Recomendaciones: Inspeccionar de nuevo con la cámara térmica con la cubierta retirada y tomar lecturas de amperaje y voltaje.

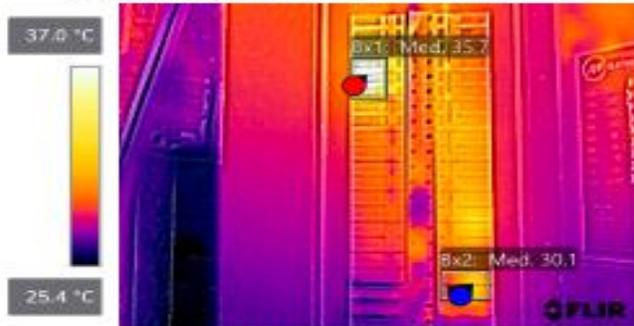
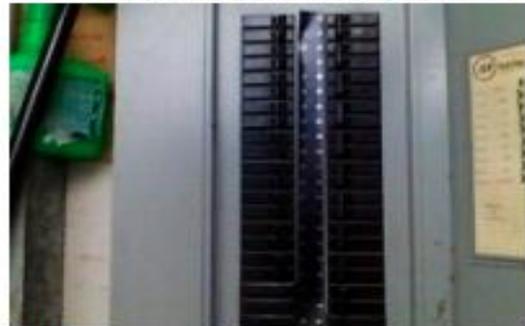
Grupo especial a la izquierda del G-1

Temperatura objetivo	Temperatura de referencia	Diferencia de temperature	calificación de criticidad
39.8° C	20° C	19.8° C	*
Amperaje A	Amperaje B	Amperaje A	Amperios/Voltios nominales
N/A	N/A	N/A	N/A / N/A

Comentarios: 3 rompedores parecen más calientes que otros.

Recomendaciones: Recomendaciones: Inspeccionar de nuevo con la cámara térmica con la cubierta retirada y tomar lecturas de amperaje y voltaje.

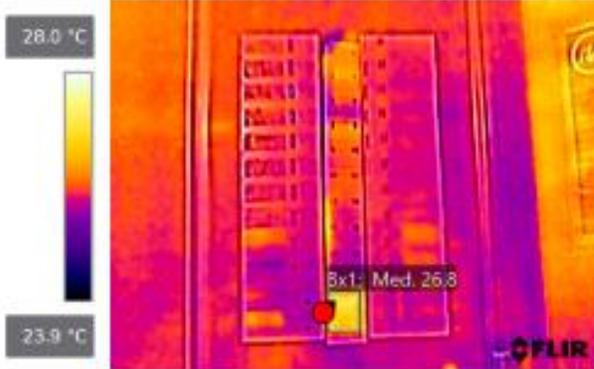
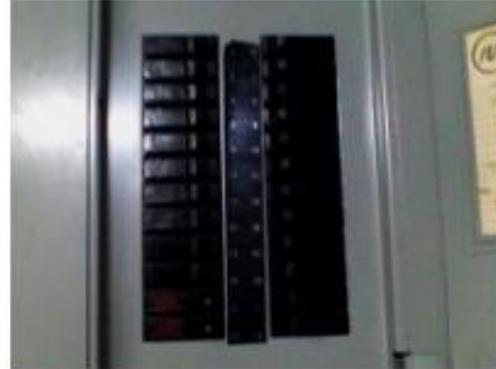
Grupo especial a la derecha del G-1

Temperatura objetivo	Temperatura de referencia	Diferencia de temperature	calificación de criticidad
27.1° C	20° C	7.1° C	
Amperaje A	Amperaje B	Amperaje A	Amperios/Voltios nominales
N/A	N/A	N/A	N/A / N/A

Comentarios: 3 rompedores parecen más calientes que otros.

Recomendaciones: Recomendaciones: Inspeccionar de nuevo con la cámara térmica con la cubierta retirada y tomar lecturas de amperaje y voltaje.

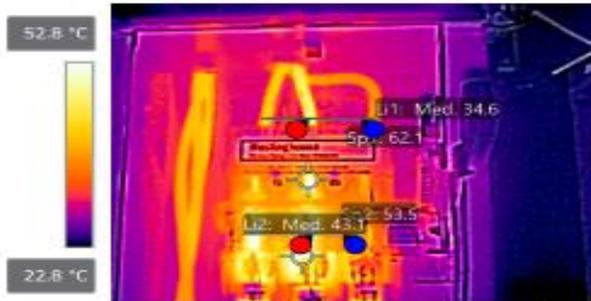
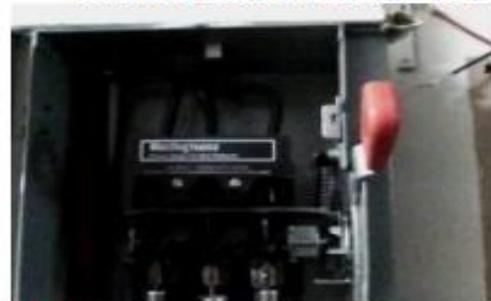
Secadora 2 desconectar sección superior

Descubrimos algunas conexiones de alta temperatura en la desconexión de la secadora 2. Se recomienda una acción adicional en la desconexión de la secadora 2.

Temperatura objetivo	Temperatura de referencia	Diferencia de temperature	calificación de criticidad
62.1° C	20° C	42.1° C	***
Amperaje A	Amperaje B	Amperaje A	Amperios/Voltios nominales
N/A	N/A	N/A	N/A / N/A

Comentarios: ver algunos puntos calientes localizados en los fusibles, ver temperaturas diferenciales en las 3 fases

Recomendaciones: la diferencia entre las tres fases puede ser normal. Apague a conveniencia del motel, retire los 3 fusibles limpios con un palo de bruñido o papel de lija fina. También limpie los soportes de los dedos de fusibles, vuelva a instalar los fusibles. En el futuro, se podría preformar un segundo escaneo más detallado para garantizar que las conexiones sean más frías, la próxima vez la inspección debe incluir lecturas de voltaje y amperaje.

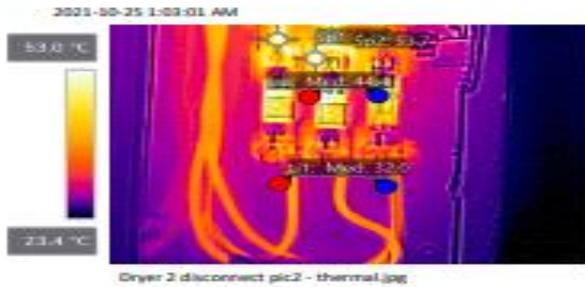
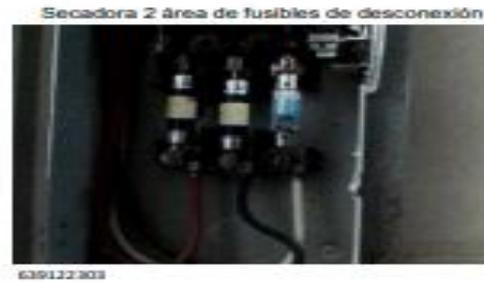
Temperatura objetivo	Temperatura de referencia	Diferencia de temperature	calificación de criticidad
57.4° C	20° C	37.4° C	**
Amperaje A	Amperaje B	Amperaje A	Amperios/Voltios nominales
N/A	N/A	N/A	N/A / N/A

Recomendaciones: la diferencia entre las tres fases puede ser normal. Apague a conveniencia del motel, retire los 3 fusibles limpios con un palo de bruñido o papel de lija fina. También limpie los soportes de los dedos de fusibles, vuelva a instalar los fusibles. En el futuro, se podría preformar un segundo escaneo más detallado para garantizar que las conexiones sean más frías, la próxima vez la inspección debe incluir lecturas de voltaje y amperaje.

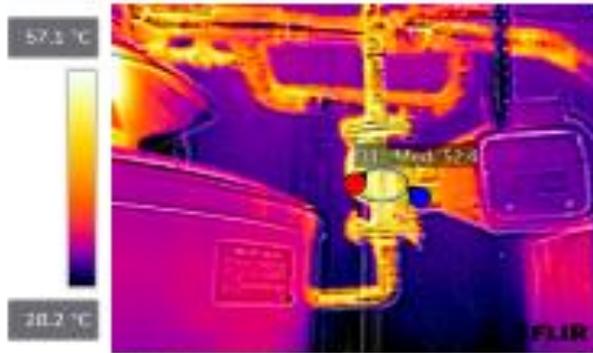
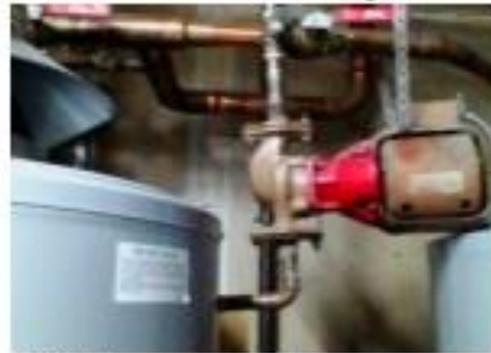
Bomba de agua caliente

Comentarios: se utilizó la válvula de agua caliente como referencia.

Recomendaciones: a corto plazo – ninguna.

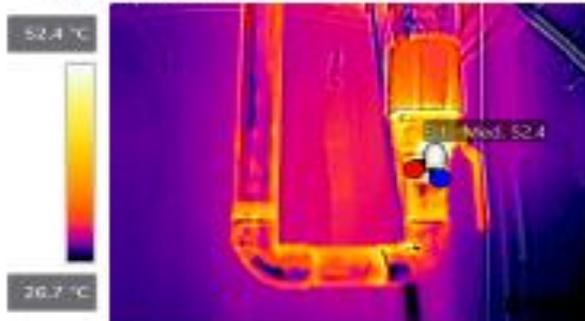
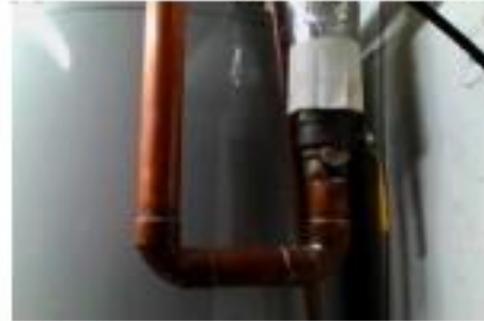
Depósito de agua caliente

Comentarios: se utilizó la válvula de agua caliente como referencia.

Recomendaciones: a corto plazo – ninguna.

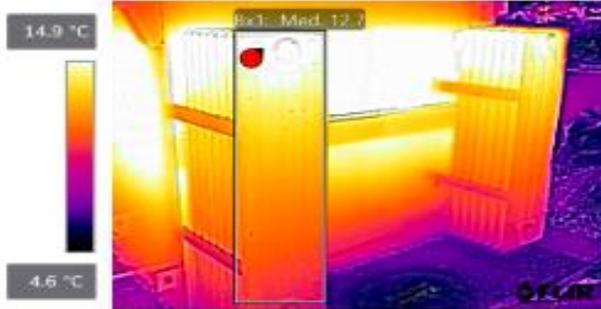
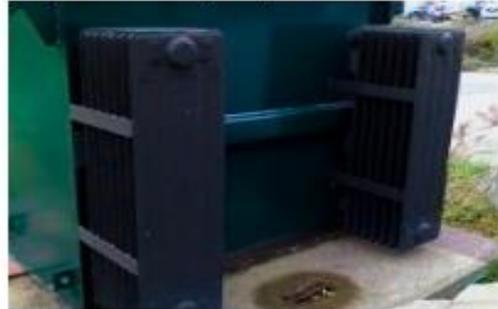
Transformador principal Conexiones principales del área entrante

Comments: scanned the outdoor transformer to verify that the cooling fins were not blocked. Transformer working fine, no temperature issues.

Recommendations: short term – none.

Recommendations: long term – none.
