**Berichten Sie für:**  
**Mikes Gebirgssaal**  
**Gebirgsspitze nahe Moca**  
**Telefon: (+49) 173 537 6669**  
An kontrolliert: 11/27/2021

## Elektrisches InfrarotAbnahmeprüfprotokoll

**Standort/Name: Mikes Gebirgssaal, Hauptgebäudeocation**

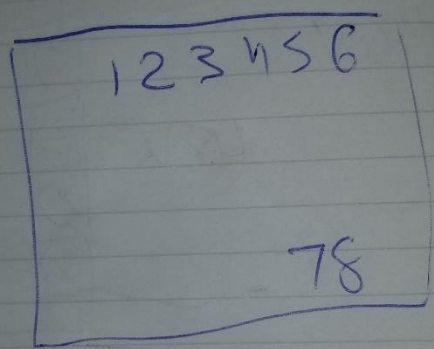
PANEL SALOON

- 1 V=114 A 0.3A KITCHEN+STORAGE LT
- 2 V=114 A 0.4A OFFICE+SALOON
- 3 V=114 A 0.5A RUGS OFFICE+outside
- 4 V=114 A 0.2A
- 5 V=114 A
- 6 V=114 A 0.1 BAR LIGHTS
- 7 V=114 A 0.2 Kitchen
- 8 V=114 A 0.5A Saloon+outside, Lts
